No. N°	AL-2003-05	1/2
Date	2003-05-16

SERVICE DIFFICULTY ALERT

CESSNA 336 & 337 FLAP CABLE FAILURE P/N 1460100-7 AND 1460100-8

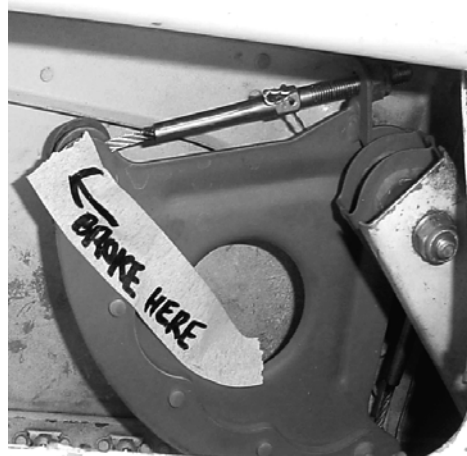
Transport Canada has recently learned through the Service Difficulty Reporting System of a flap cable breakage during landing on a Cessna 336. Additional investigation has revealed several other reports indicating excessive wear in the same area as the breakage; the inboard flap bellcrank.

The area of the concern is approximately 1 inch from the swaged terminal. It appears there is motion between the cable and bellcrank during the flap operation at the bend radius. This motion sets up a wear pattern on the inside radius of the cable. The bellcranks will have a highly polished area on the inside groove that matches the tight radius bend in the cable. The inside bundles will flat spot and this condition cannot be seen during a normal cable inspection that should occur during an annual or 100-hour inspection because the outer bundles are the only ones exposed. When enough wear occurs, the inside bundle strands fracture and break.

When strands break, more stress is placed on the remaining bundles and eventually the cable fails. The only way to see the wear condition is to remove the cable from the bellcrank and inspect the inside radius for wear. In FAA AC43.13-1B, chapter 7, section 8, paragraph 7-149, figure 7-17 shows the worn cable configuration. If the cable is moved to try to straighten out the bend, strands will begin to fracture on a worn cable. The cable does not have to be completely straightened out for this to occur.

Transport Canada highly recommends that all owners and operators of Cessna 336/337 aircraft remove the flap cables and inspect for this condition before or at the next 100-hour inspection.
